ADRES	Burg. Ceulenstraat 28 6212 CS Maastricht
GEGEVENS	Oorspronkelijke functie: woonhuis Huidige functie: woonhuis
STATUS	Dominant bouwwerk (incl. erfafscheiding)
FOTO'S

<p><i>Burgemeester Ceulenstraat 28</i></p>
OMSCHRIJVING	<p><b>Inleiding</b> Woonhuis uit 1933, gelegen binnen de bebouwde kom van Maastricht.</p> <p><b>Beschrijving</b> Hoekpand, opgebouwd uit twee bouwlagen. Het is overdekt met meerdere dakschilden. Het hoofdschild is een afgeknot tentdak, waartegen twee zadeldaken geplaatst zijn. De dakschilden zijn gedekt met Hollandse pannen. Er zijn twee hoge, taps toelopende gemetselde schoorstenen; één in de aansluiting van twee dakvlakken en één in de topgevel aan de Henri Goovaertsweg. Aan het dak is een overstekende bakgoot. Het pand is opgetrokken in roodbruine baksteen in een strekkenverband. Het oorspronkelijke voegwerk is nog aanwezig. De gevel aan de Burg. Ceulenstraat bestaat uit een vooruitspringende topgevel rechts en een lijstgevel links. In de topgevel, onder het doorlopende dakvlak, is op de begane grond de hoofdingang geplaatst. Deze heeft een diep portiek, voorzien van een bakstenen trapje en een bakstenen zijmuur. Boven het portiek is een luifel, die onder

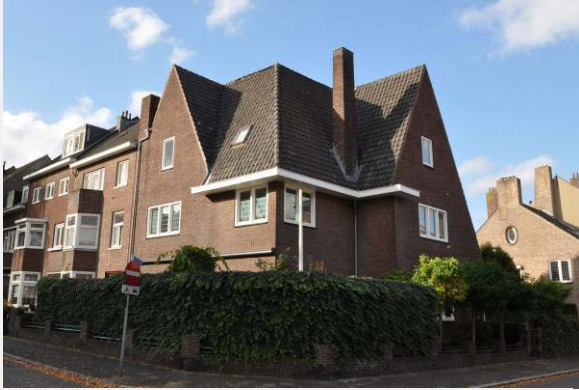
WAARDERING	<p>Het bouwwerk is “dominant” gewaardeerd vanwege zijn architectuurhistorische waarde en meer in het bijzonder omdat:</p> <ul style="list-style-type: none"> <li>• het object ruimtelijk bepalend c.q. markant voor de omgeving is, vanwege de hoekligging.</li> </ul>

<ul style="list-style-type: none"> <li>• het object architectuurhistorische betekenis heeft vanwege de esthetische kwaliteit van het ontwerp.</li> <li>• het ontwerp een hoge mate van architectonische gaafheid bezit.</li> <li>• het een bijzondere ordening van bouwvolumes en dakvormen kent.</li> </ul> <p>Waardevolle elementen die bijdragen aan bovengenoemde waardering zijn onder andere:</p> <ul style="list-style-type: none"> <li>• de oorspronkelijke voordeur</li> <li>• het portiek</li> <li>• de oorspronkelijke ramen</li> <li>• het glas-in-lood</li> <li>• de keramische siersteen</li> <li>• de gemetselde schoorstenen</li> <li>• het oorspronkelijke voegwerk</li> <li>• de erfafscheiding</li> </ul>
RICHTLIJNEN	<p>Algemeen:</p> <ul style="list-style-type: none"> <li>• Voor de algemene richtlijnen voor dominante en kenmerkende bouwwerken, alsmede de waardevolle cultuurhistorische elementen, zie paragraaf 2.1 van dit rapport.</li> <li>• Voor de algemene richtlijnen voor onderhoud en wijzigingen van waardevolle groenelementen, zie paragraaf 2.2 van dit rapport.</li> <li>• Voor de algemene richtlijnen voor onderhoud en wijzigingen in cultuurhistorische attentiegebieden en beschermde stadsgezichten, zie paragraaf 2.3 van dit rapport.</li> </ul> <p>Objectgericht:</p> <ul style="list-style-type: none"> <li>• De zonneluifel aan de zijgevel doet afbreuk aan het gevelbeeld. Bij voorkeur verwijderen.</li> </ul>
